# Wehrhavarie an der niederländischen Maas

An der niederländischen Maas kam es im Winter 2017 zu einer Wehrhavarie. Infolgedessen sank der Stauspiegel um ca. 3 m. Zahlreiche Boote gerieten in Schiefelage. In einer konstatierten Aktion gelang es der Rijkswaterstaat die Hausboote im Hafen von Gennepe zu retten.

## Die Wehrhavarie von Grave

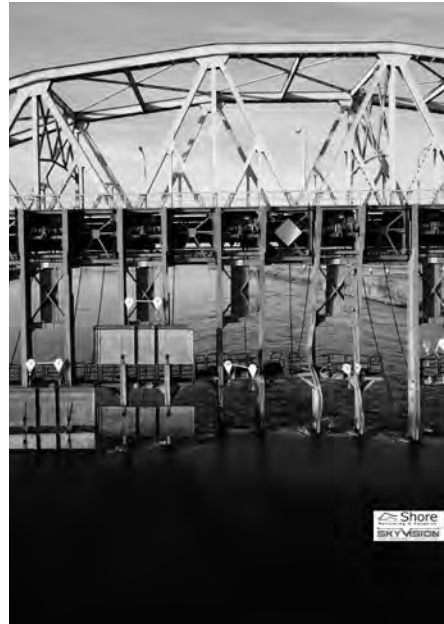
Am 29. Dezember 2016 ereignete sich an der Staustufe Grave an der niederländischen Maas ein folgenschwerer Unfall. Bei Dunkelheit und Nebel verfuhr sich ein beladener deutscher 5 000-t-Frachter und kollidierte mit der Stauanlage, welche die Maas rund 3 m aufstaut. Während durch den Aufprall sieben der 22 Wehrverschlüsse stark beschädigt wurden, setzte der Frachter seine Fahrt zunächst leicht beschädigt fort (**Bild 1**).

**Bild 1:** Defekte Wehrverschlüsse nach der Wehrhavarie in Grave (Quelle: Rijkswaterstaat)

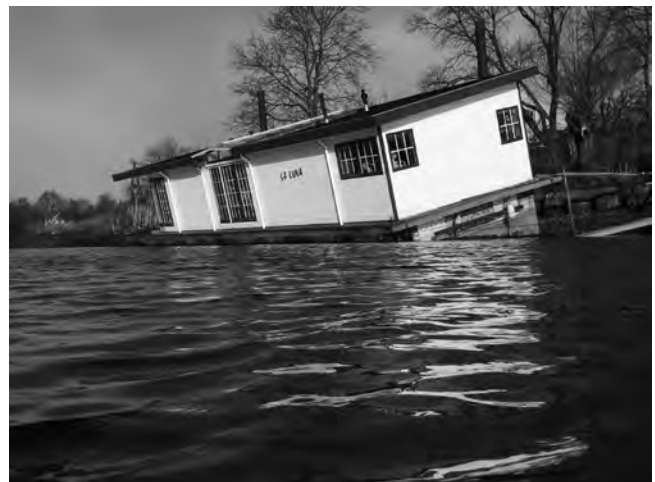
In Folge der Havarie entleerte sich der etwa 30 km lange Maas-Abschnitt oberhalb der Stauanlage, so dass sich der Wasserspiegel um rund 3 m absenkte. Der Schiffsverkehr musste auf dem Gewässerabschnitt für viele Wochen vollständig gesperrt werden. Von dem gesunkenen Wasserspiegel waren u. a. auch 20 Hausboote im rund 5 km stromaufwärts gelegenen Anlegerhafen von Gennepe betroffen. Sie waren an einer flachen Böschung befestigt und lagen nun in Folge des sinkenden Wasserspiegels schräg im Schlick und waren vorläufig nicht mehr bewohnbar (**Bild 2**).

**Bild 2:** Hausboot im Hafen von Gennepe vor der Rettungsaktion (Quelle: Rijkswaterstaat)

Um den Bootsbewohnern zu helfen, entschloss sich die Rijkswaterstaat (RWS) zu einer kurzfristigen Rettungsaktion. Innerhalb von 2 Tagen wurde die rund 55 m breite Einfahrt in den 50 ha großen Hafen abgesperrt, um anschließend den Wasserspiegel im Hafenbecken temporär um rund 1,40 m anzuheben und um dann die Hausboote in tieferes Wasser zu ziehen.

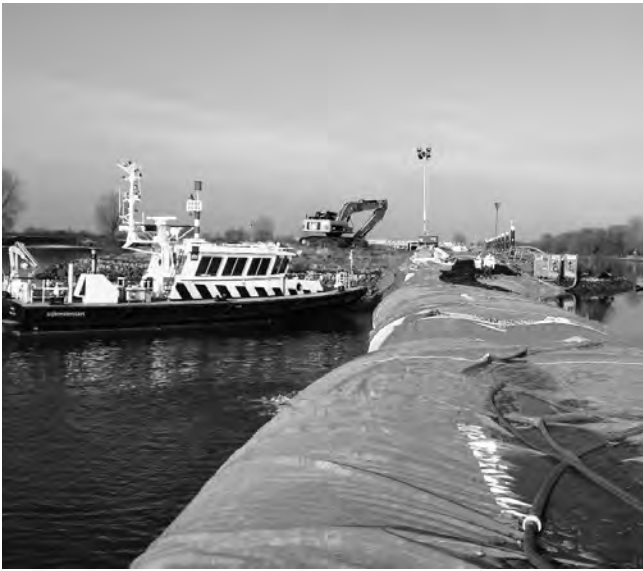
Anschließend wurde ein mobiles Deichsystem der Firmen Mobbiele Dijken Nederland BV und der Mobbildeich GmbH aus Hamburg installiert. Hierbei handelt es sich um wassergefüllte Schläuche mit einem Durchmesser von 3,5 m (**Bild 3**). Damit der temporäre Deich auch bei einer Wasserspiegeldifferenz von 2,5 m standfest blieb, wurden 2 Schläuche nebeneinander in einer sehr stabilen Netzhülle angeordnet. Zusätzlich wurden zur Verbes-

**Bild 3:** Einbau des Mobildeichs MD350-2 im 0,5 m tiefen Wasser (Quelle: Mobildeich GmbH)

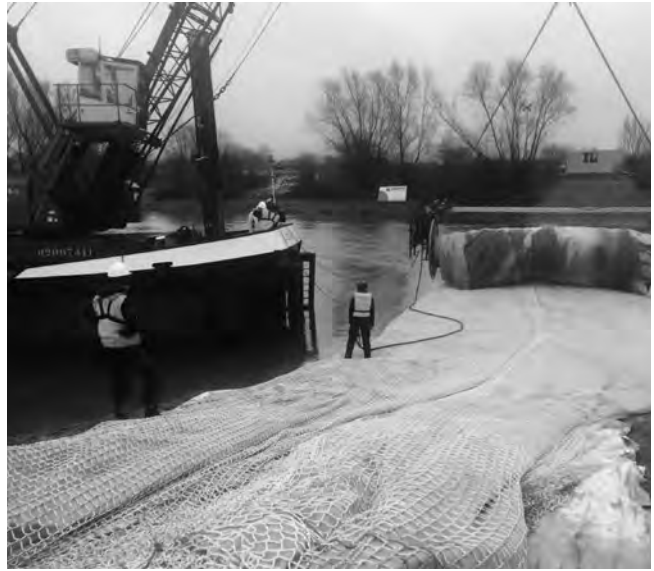
**Bild 4:** Mobiler Deich bei eingestautem Hafenbecken (rechts) (Quelle: Rijkswaterstaat)

serung der Statik und der Dichtigkeit die Deichmodule mit einer starken Dichtungsplane abgedeckt. Die insgesamt 75 m langen und 7 m breiten Mobildeich-Module wurden auf einer 9 m breiten Achse aufgerollt und wiegen ca. 10 t (**Bild 4**). Sie konnten mit der Traverse innerhalb weniger Stunden ausgerollt und mit 1 200 m<sup>3</sup> Wasser befüllt werden.

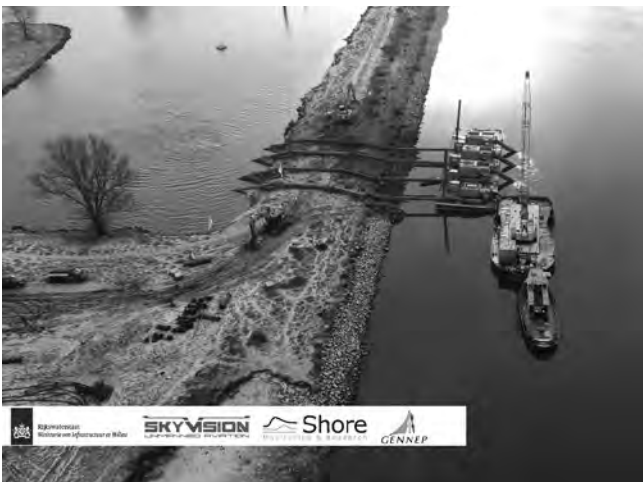
Nachdem die Konstruktion errichtet war, wurde am frühen Morgen des 13. Januar begonnen, das Hafenbecken mit vier Pumpen à 6 m<sup>3</sup>/s aufzufüllen (**Bild 5**). Insgesamt wurden innerhalb von 48 Stunden 1 Mio. m<sup>3</sup> Wasser aus der Maas gepumpt, um den Wasserstand im Hafenbecken um 1,40 m anzuheben.

**Bild 5:** Pumpenanlage am Hafenbecken von Gennep (Quelle: Rijkswaterstaat)

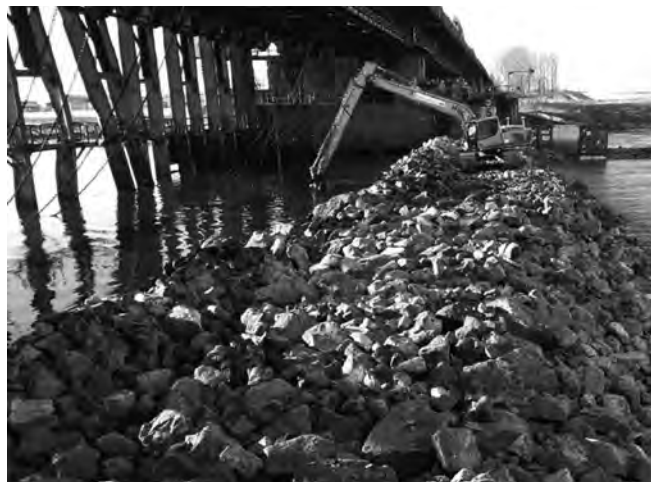
**Bild 6:** Erste Schutzmaßnahmen an der beschädigten Wehranlage in Grave (Quelle: Rijkswaterstaat)

Nach Abschluss der Rettungsmaßnahme im Hafen von Gennep wurden die Sicherungsmaßnahmen an der Wehranlage Grave in Angriff genommen (**Bild 6**). Die RWS geht aktuell davon aus, dass die Reparaturarbeiten im Herbst 2017 abgeschlossen werden können.
