# Wehrhavarie an der niederländischen Maas

An der niederländischen Maas kam es im Winter 2017 zu einer Wehrhavarie. Infolgedessen sank der Stauspiegel um ca. 3 m. Zahlreiche Boote gerieten in Schiefelage. In einer konstatierten Aktion gelang es der Rijkswaterstaat die Hausboote im Hafen von Gennepe zu retten.

## Die Wehrhavarie von Grave

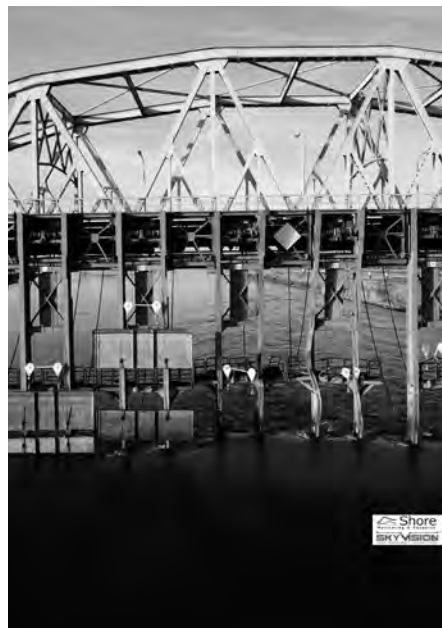
Am 29. Dezember 2016 ereignete sich an der Staustufe Grave an der niederländischen Maas ein folgenschwerer Unfall. Bei Dunkelheit und Nebel verfuhr sich ein beladener deutscher 5 000-t-Frachter und kollidierte mit der Stauanlage, welche die Maas rund 3 m aufstaut. Während durch den Aufprall sieben der 22 Wehrverschlüsse stark beschädigt wurden, setzte der Frachter seine Fahrt zunächst leicht beschädigt fort (**Bild 1**).

**Bild 1:** Defekte Wehrverschlüsse nach der Wehrhavarie in Grave (Quelle: Rijkswaterstaat)

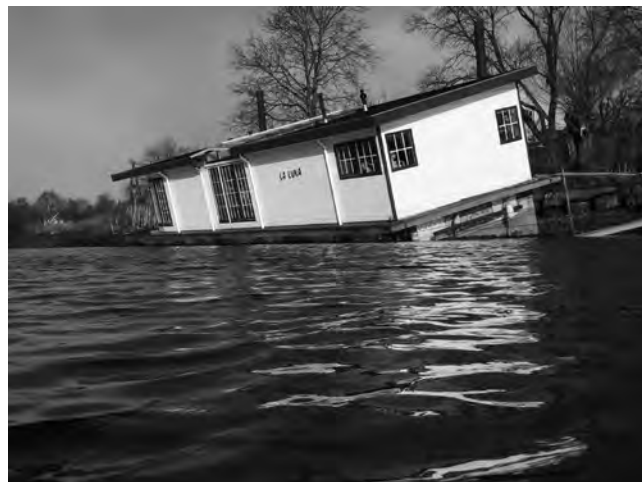
In Folge der Havarie entleerte sich der etwa 30 km lange Maas-Abschnitt oberhalb der Stauanlage, so dass sich der Wasserspiegel um rund 3 m absenkte. Der Schiffsverkehr musste auf dem Gewässerabschnitt für viele Wochen vollständig gesperrt werden. Von dem gesunkenen Wasserspiegel waren u. a. auch 20 Hausboote im rund 5 km stromaufwärts gelegenen Anlegerhafen von Gennepe betroffen. Sie waren an einer flachen Böschung befestigt und lagen nun in Folge des sinkenden Wasserspiegels schräg im Schlick und waren vorläufig nicht mehr bewohnbar (**Bild 2**).

**Bild 2:** Hausboot im Hafen von Gennepe vor der Rettungsaktion (Quelle: Rijkswaterstaat)

Um den Bootsbewohnern zu helfen, entschloss sich die Rijkswaterstaat (RWS) zu einer kurzfristigen Rettungsaktion. Innerhalb von 2 Tagen wurde die rund 55 m breite Einfahrt in den 50 ha großen Hafen abgesperrt, um anschließend den Wasserspiegel im Hafenbecken temporär um rund 1,40 m anzuheben und um dann die Hausboote in tieferes Wasser zu ziehen.

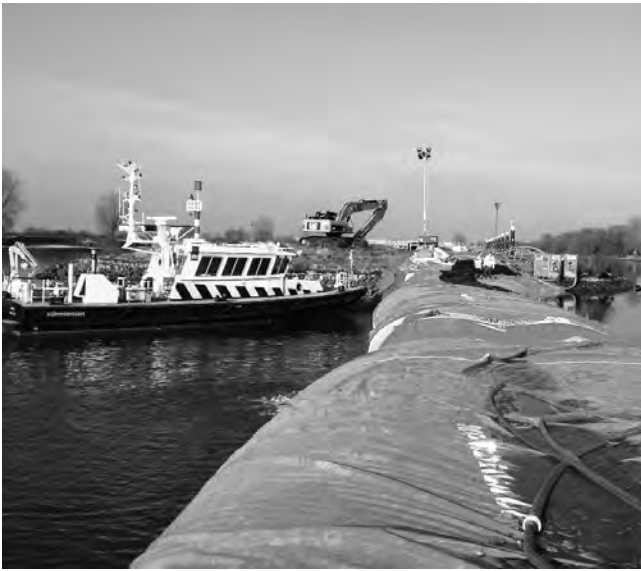
Anschließend wurde ein mobiles Deichsystem der Firmen Mobbiele Dijken Nederland BV und der Mobildeich GmbH aus Hamburg installiert. Hierbei handelt es sich um wassergefüllte Schläuche mit einem Durchmesser von 3,5 m (**Bild 3**). Damit der temporäre Deich auch bei einer Wasserspiegeldifferenz von 2,5 m standfest blieb, wurden 2 Schläuche nebeneinander in einer sehr stabilen Netzhülle angeordnet. Zusätzlich wurden zur Verbes-

**Bild 3:** Einbau des Mobildeichs MD350-2 im 0,5 m tiefen Wasser (Quelle: Mobildeich GmbH)

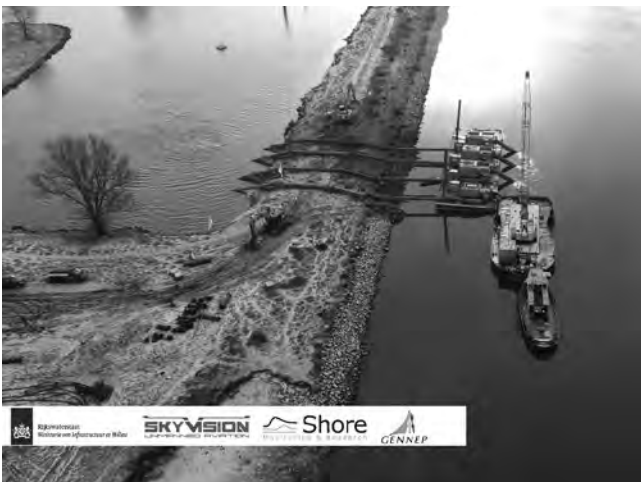
Nachdem die Konstruktion errichtet war, wurde am frühen Morgen des 13. Januar begonnen, das Hafenbecken mit vier Pumpen à 6 m<sup>3</sup>/s aufzufüllen (**Bild 5**). Insgesamt wurden innerhalb von 48 Stunden 1 Mio. m<sup>3</sup> Wasser aus der Maas gepumpt, um den Wasserstand im Hafenbecken um 1,40 m anzuheben.

**Bild 5:** Pumpenanlage am Hafenbecken von Gennep (Quelle: Rijkswaterstaat)

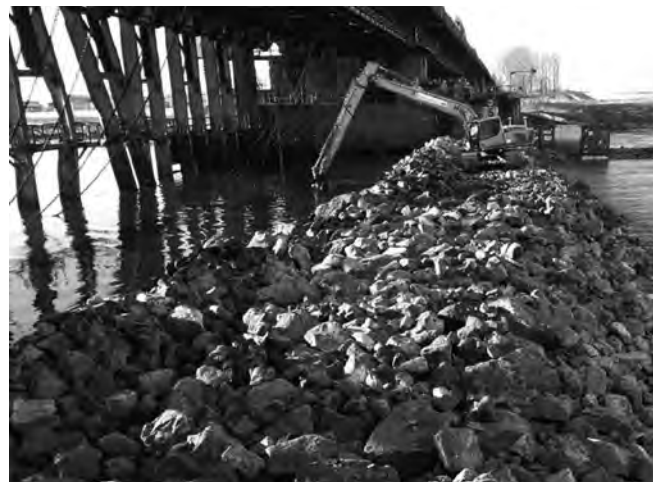
**Bild 6:** Erste Schutzmaßnahmen an der beschädigten Wehranlage in Grave (Quelle: Rijkswaterstaat)

Nach Abschluss der Rettungsmaßnahme im Hafen von Gennep wurden die Sicherungsmaßnahmen an der Wehranlage Grave in Angriff genommen (**Bild 6**). Die RWS geht aktuell davon aus, dass die Reparaturarbeiten im Herbst 2017 abgeschlossen werden können.
